町田市バイオエネルギーセンター火災による被害に伴う今後の修繕について

町田市バイオエネルギーセンター不燃・粗大ごみ処理施設内（以下、「処理施設」）で2022年2月に発生した火災による被害について、現在の状況及び今後の修繕予定について報告します。

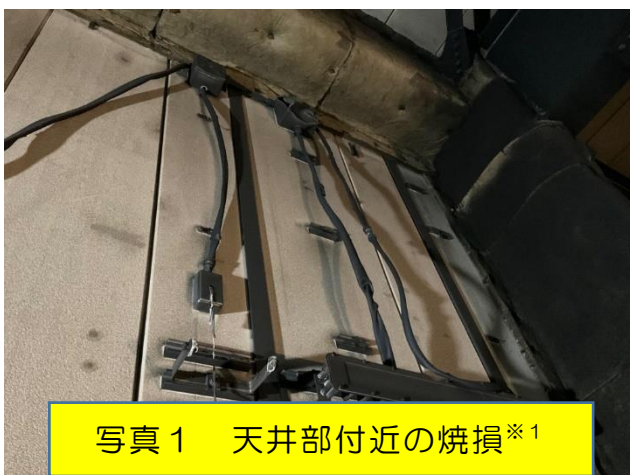
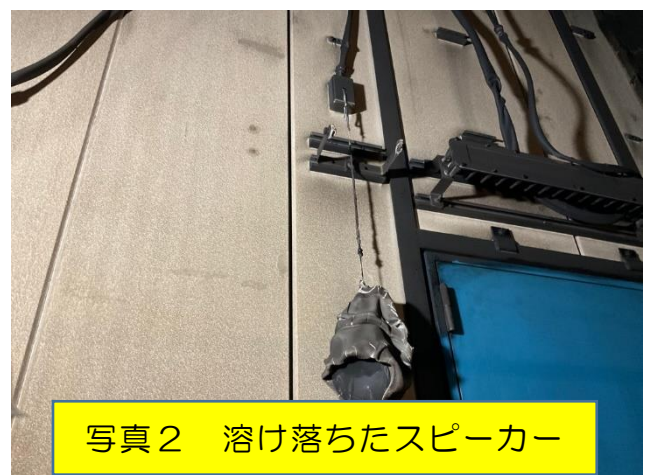
処理施設の損傷状況等を調査し、機器を動かすための最小限の修繕を行い、現在では通常のごみ処理を行っています。しかし、クレーンに使われている電動機等が、火災の熱や煤により著しく劣化した状態となっています。また、処理機能に直接影響しない天井照明や放送設備と言った建築付帯設備については未復旧であり、引き続き修繕が必要な状況です。

今後、以下の修繕を予定しています（表1）。あわせて、クレーンのガーター※²の強度検査等の詳細検査を実施し、損傷状況を確認しながら、必要箇所の追加補修を実施してまいります。修繕の実施にあたっては、不燃・粗大ごみの受入れ及び処理が滞らないように、分割して実施する予定です。

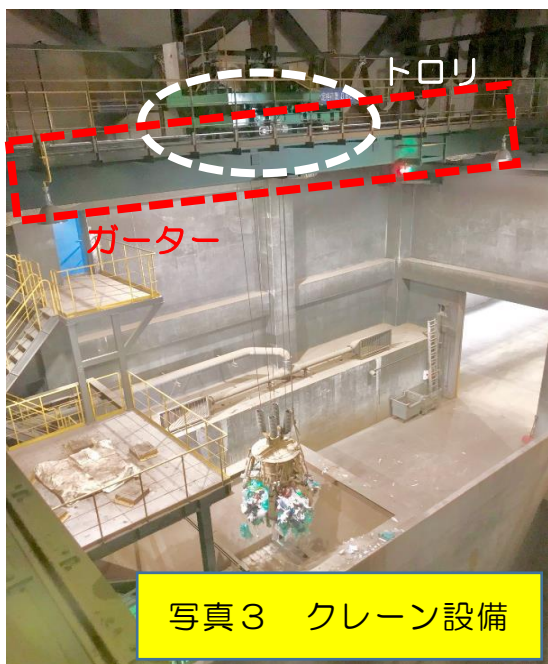
※ 部品（とくにクレーンの電動機類）の納期が遅れるため、施工時期が未定となっています。

被災した設備	施工内容（抜粋）	施工時期（予定）
照明設備 放送設備	照明器具交換 放送設備交換	2023年1月
防火防災ダンパ （配線の焼損）	防火防災ダンパの整備	2023年1月
建築設備	トッライト（明かりとり）の ガラス交換	2023年3月
不燃・粗大ごみ クレーン	走行装置交換 トロリ※ ³ 本体交換	未定※（2024年度中）
