## 町田市バイオエネルギーセンター施設火災の復旧状況等について

町田市バイオエネルギーセンターでは、2022年2月から2023年11月にかけて、3件の施設火災が発生しました。施設の原状回復と再発防止のための安全対策を併せて進め、2025年7月に全て復旧する見込みです。

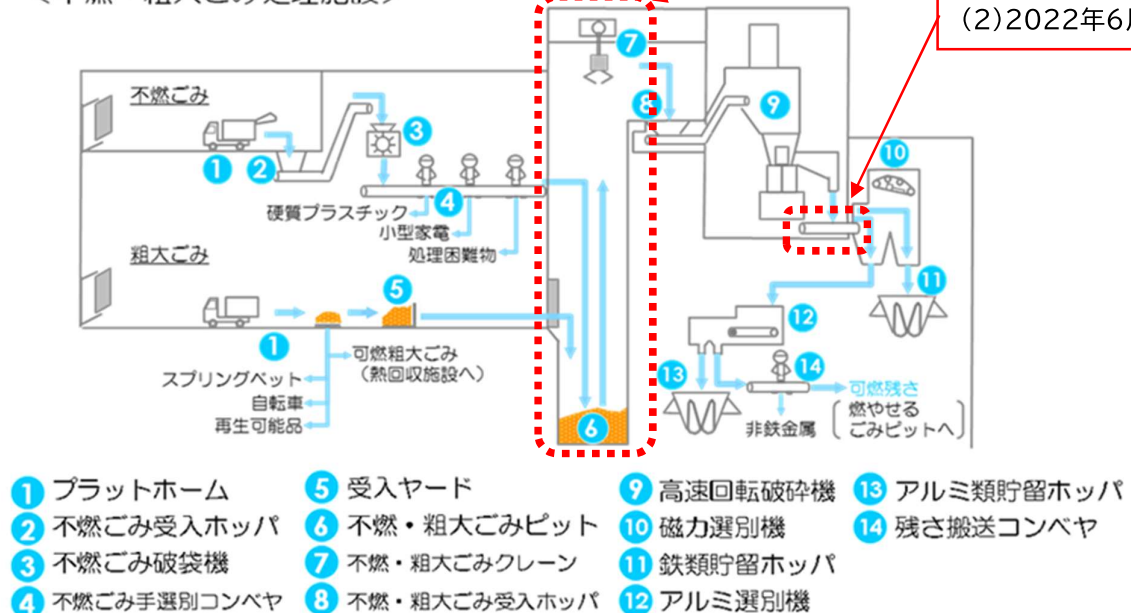
【図 1】

不燃・粗大ごみピット(図1⑥)に蓄積されたごみから出火し、照明などの建築設備やクレーン(図1⑦)などが損傷しました。出火点はピット底部付近のごみと判明しましたが、原因は不明とされました。しかし、当時の状況からリチウムイオン電池等(以下、「Lib等」という。)が原因と推定されています。

燃やせないごみに混入したLib等が高速回転破砕機(図1⑨)で衝撃を受け、後続のコンベヤ内で発火し、ごみに燃え移ったもので、コンベヤベルト及びコンベヤ本体が損傷しました。

仮復旧できない状態のため、早急に損傷したコンベヤの撤去、交換及び安全対策を含めた復旧を進め、2022年7月下旬に本復旧しました。

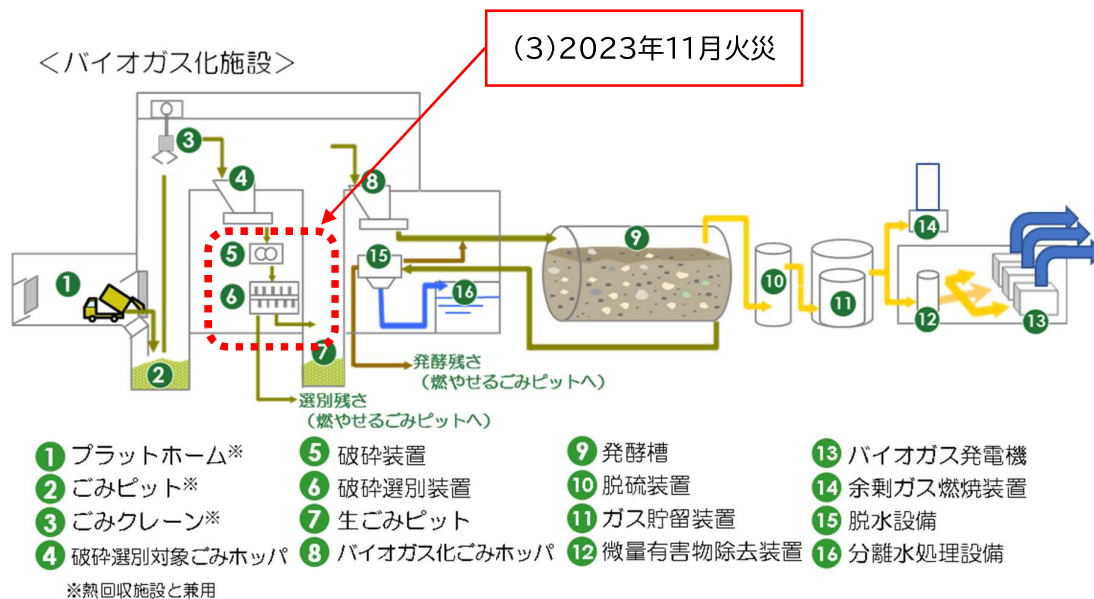
【図2】

燃やせるごみに混入したLib等が前処理設備(図2④から⑥)の破碎装置(図2⑤)で衝撃を受け発火し、破碎選別装置(図2⑥)内のごみに燃え移り、さらにコンベヤ内のごみに燃え広がりました。前処理設備の機器類や照明などの建築設備が損傷しました。

火災発生後、損傷調査等と並行して復旧方法を検討しましたが、設備の損傷範囲が広く仮復旧ができませんでした。ごみ処理再開に向けて本復旧を進め、現在試運転をしているところです。
