町田市バイオエネルギーセンター火災の経過報告について

町田市バイオエネルギーセンター不燃・粗大ごみ処理施設内（以下、「処理施設」）で発生した一連の火災について、2022年6月の行政報告以降の処理施設の復旧・対応状況及び再発防止対策工事の概要について報告します。

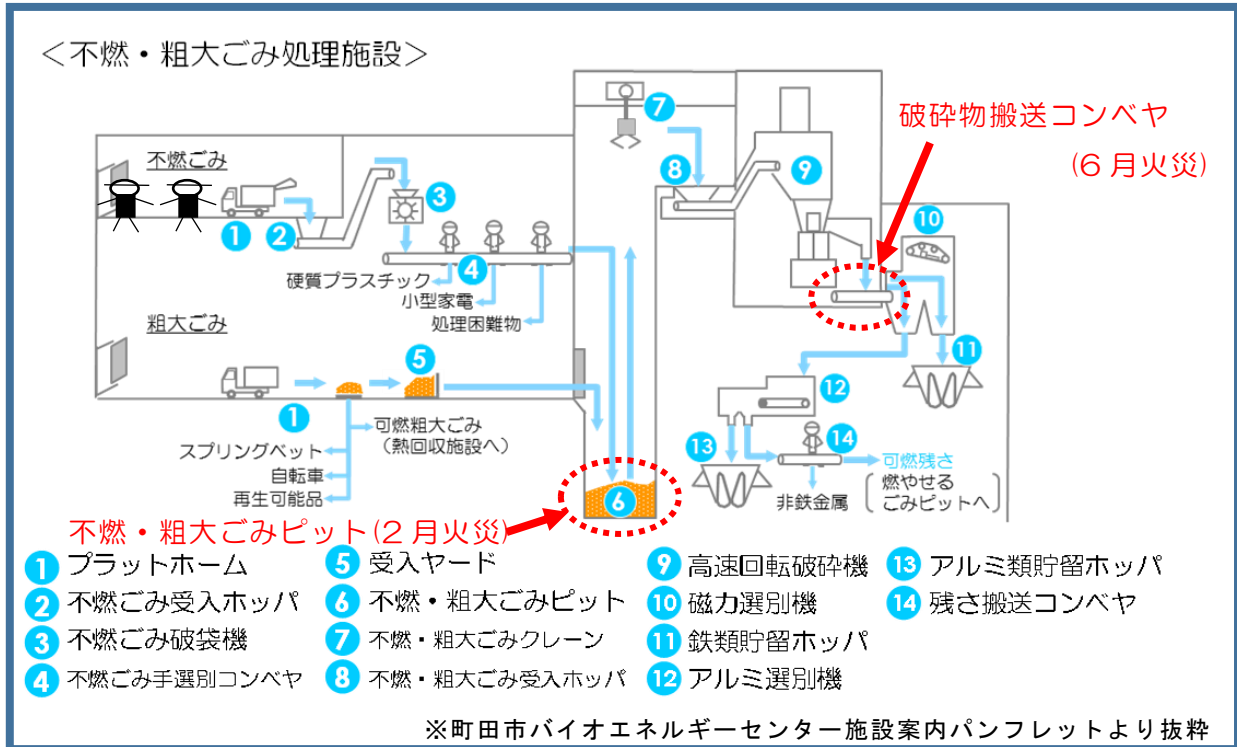
図1 不燃・粗大ごみ処理施設のフロー図と火災発生場所

- ・荷卸した床面（図1①）や2か所ある手選別コンベヤ（図1④⑭）でこれまで以上に異物除去を強化している。（④には一時的に2名作業員を増員）
- ・消火器を手選別コンベヤ近傍に、作業員がすぐに消火出来るよう5本追加配置した。
- ・小型充電式二次電池の行政回収を7月から開始した。（ごみ収集課）

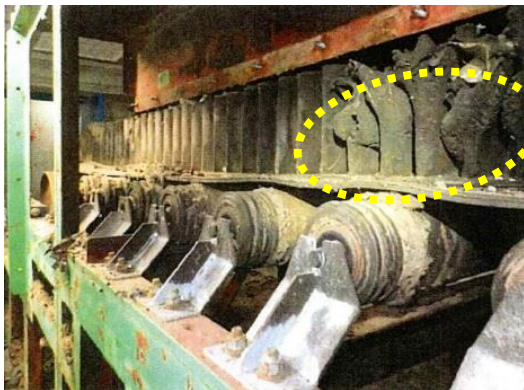
写真1 コンベヤ損傷状況①

No.1 破砕物搬送コンベヤの火災では、高速回転破砕機（図1の⑨）で破砕された不燃・粗大ごみを次の工程に運ぶコンベヤで火災が発生し、コンベヤのベルト（難燃性ゴム）が損傷した。損傷の状況は写真のとおり。

- ①被災部近傍のフレームを塗装し再使用
- ②搬送用ゴムベルトの全周交換
- ③被災部近傍のベルトを支えるローラー類、軸受類交換
- ④その他被災部近傍の外板パネルやボルト類を一式交換

散水範囲を拡大するため、コンベヤ投入口付近に自動散水ノズルを増設。
（既存7箇所の散水ノズルに加え、コンベヤの両サイドに各10箇所及び高速回転破砕機の落ち口の直近に1箇所増設）
