## 町田市バイオエネルギーセンター火災による被害に伴う今後の修繕について

町田市バイオエネルギーセンター不燃・粗大ごみ処理施設内（以下、「処理施設」）で2022年2月に発生した火災による被災箇所の修繕の進捗についてご報告します。

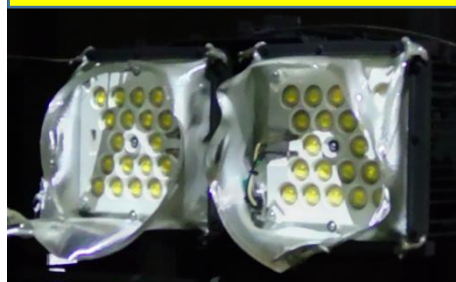
【写真1】熱で表面が溶けてむき出しになった照明

2023年1月から3月にかけて、熱で溶けた照明（【写真1】参照）・トップライトガラス（明かりとり）・放送設備などの交換を行っています。

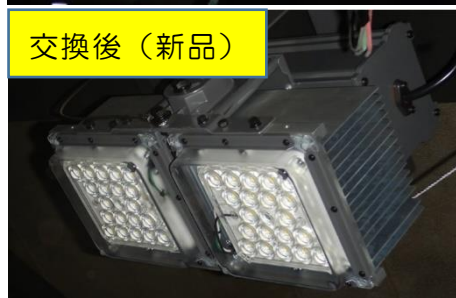
交換後（新品）
