## 新たなごみの資源化施設について

新たなごみの資源化施設について、2023 年 3 月の行政報告以降の進捗状況等を報告します。

### 2 町田市バイオエネルギーセンター（ごみ焼却施設、バイオガス化施設、不燃粗大ごみ処理施設）

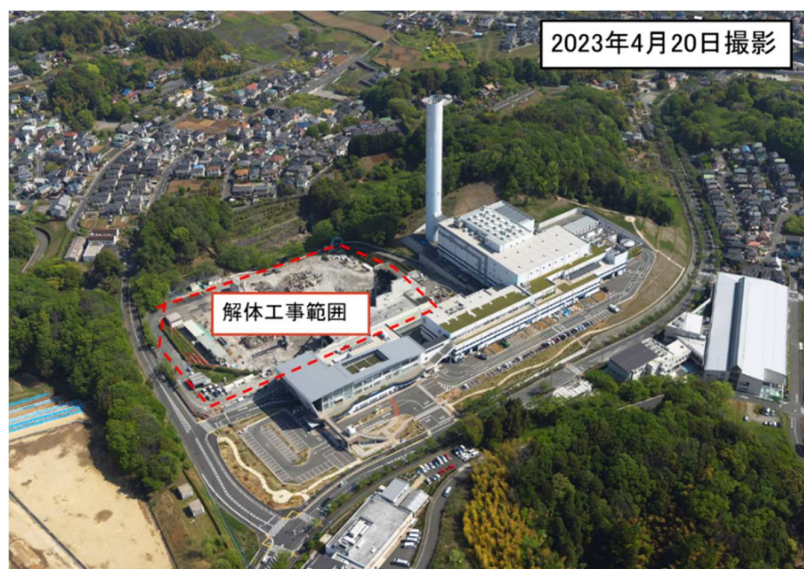
【旧工場棟解体工事写真】

旧清掃工場の地上部及び煙突の解体工事が完了し、地下構造物の解体工事に着手しました。解体工事に伴う土壌汚染調査の結果、基準値の超過が確認された区画につきましては、土の入替等の対策工事を実施します。工事にあたっては、引き続き、周辺への配慮に努め、安全第一に進めます。

解体工事状況

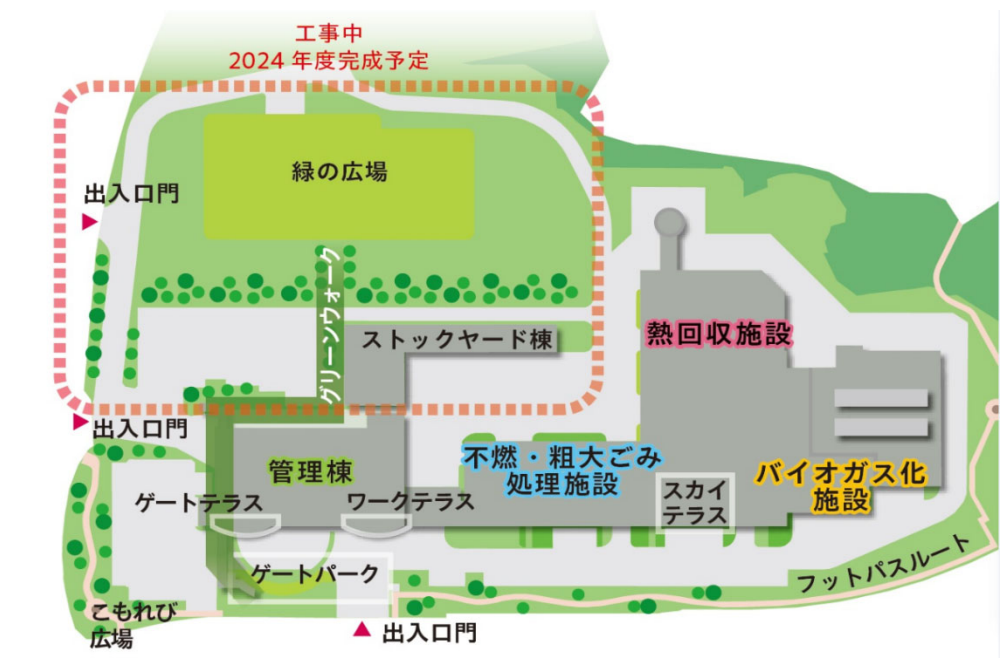
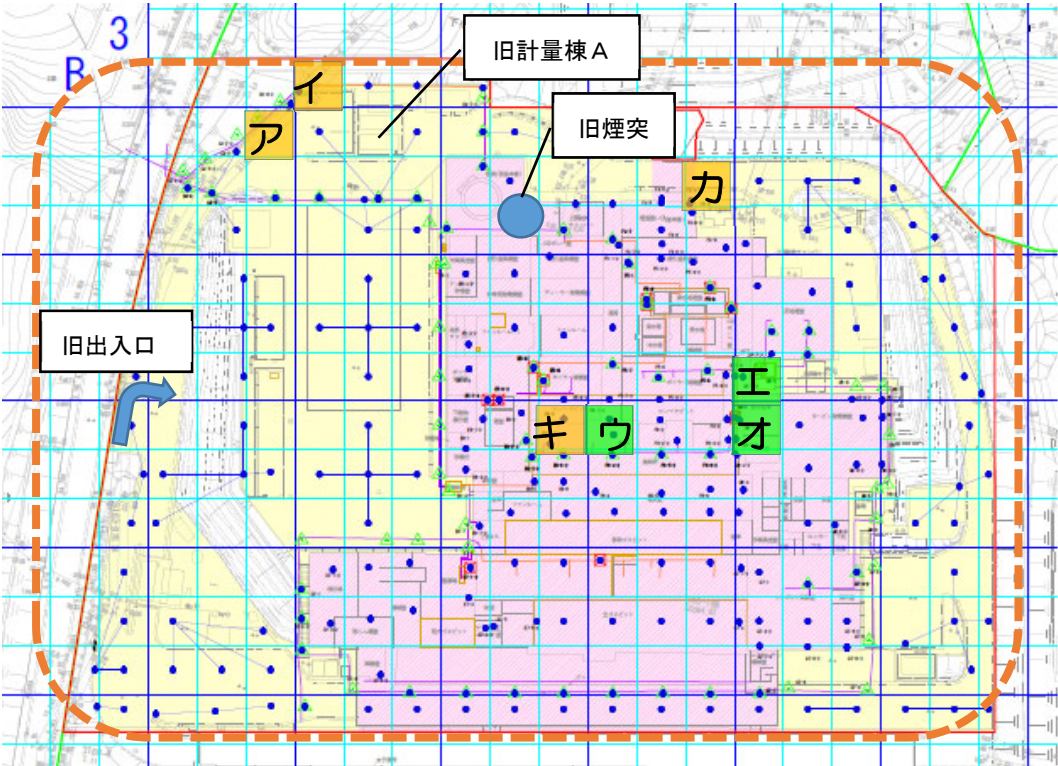
【調査地点数】

- ・ 4地点（ア、イ、カ、キ）で「鉛及びその化合物」が、3地点（ウ、エ、オ）で「ふっ素及びその化合物」が溶出量基準値を超過しました。（【調査地点図】参照）。

- 特定有害物質       ： 275 地点（250 試料）
- ダイオキシン類    ： 102 地点（103 試料）

旧工場棟解体に伴う土壌調査結果  
調査結果概要
