町田市バイオエネルギーセンター火災による被害に伴う今後の修繕について

町田市バイオエネルギーセンター不燃・粗大ごみ処理施設内で2022年2月に発生した火災による被災個所の修繕について、2023年3月の行政報告以降の進捗状況等を報告します。

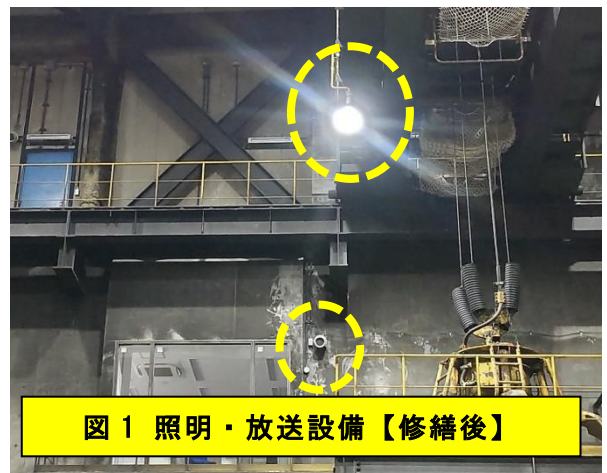
図1 照明・放送設備【修繕後】

2023年3月に行っていた照明、放送設備等の交換は予定どおり完了しました。
