## 11月4日に発生した町田市バイオエネルギーセンターの火災について

町田市バイオエネルギーセンター内のバイオガス化施設で発生した火災について報告します。

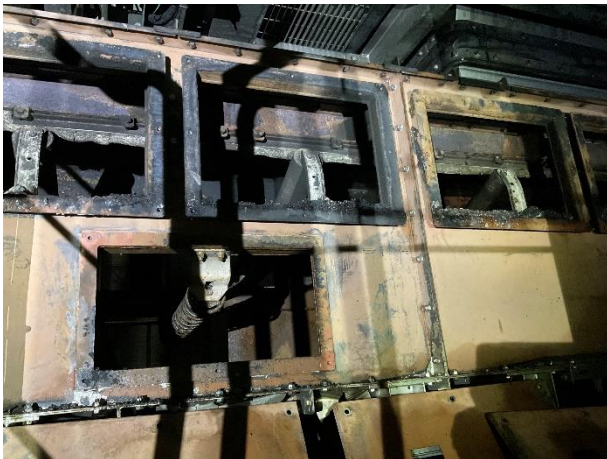
選別ごみ搬送コンベヤの焼損状況

1 1月15日には町田消防署による出火原因の調査が行われました。焼損物の選別・発掘等の作業からは、乾電池、充電式電池、スプレー缶、ライターが多数発見され、受け入れた「燃やせるごみ」から出火したと推定されました。特に小型充電式電池（リチウムイオン電池）の可能性が高いと推定されましたが原因は特定できませんでした。

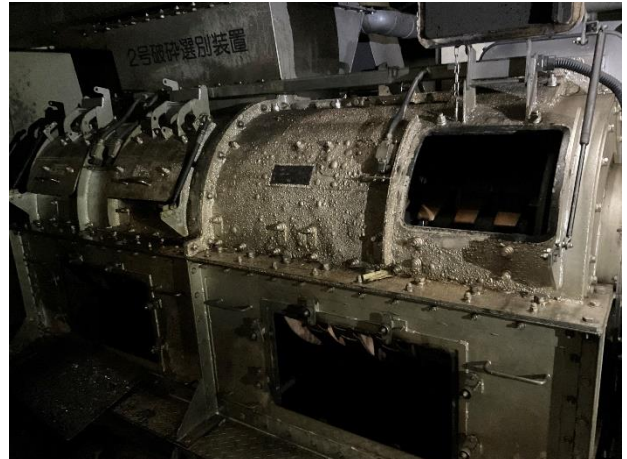
破碎選別装置の焼損状況
