土地利用と災害リスク

2 町田市の現況と課題

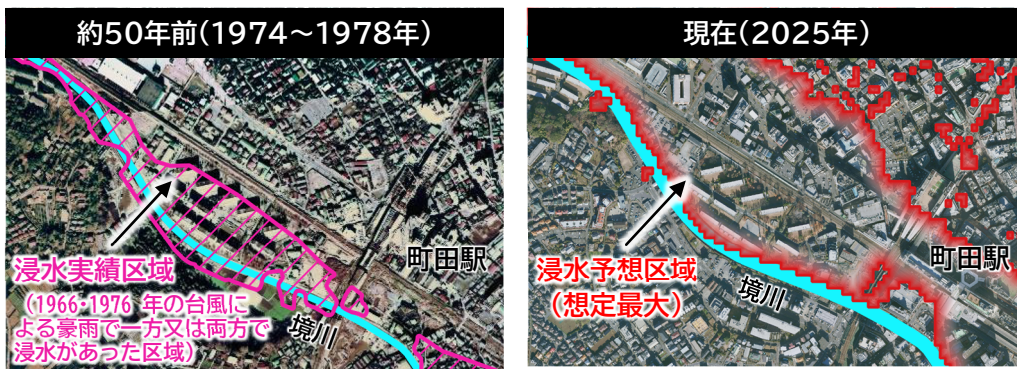
《 市街地の変遷と浸水予想区域（境川沿い：町田駅周辺） 》

水害については、1950年代以降の住宅開発で急激に都市化が進行したことで治水対策が追いつかず、1980年頃までは頻繁に水害に見舞われ床下・床上浸水等の大きな被害がありました。その後は、河川対策（河川改修や遊水地^{用語}整備等）に流域対策（調整池^{用語}整備など）を加えた総合治水対策^{用語}が着実に進み、近年の被害件数は減少しています。

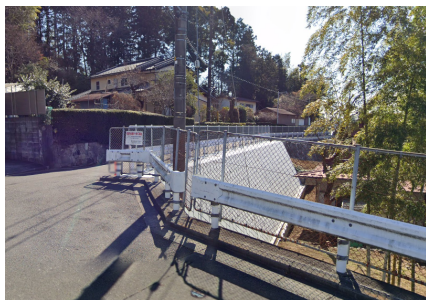
法面^{用器}等の整備に伴う危険性除去による除外（相原町）

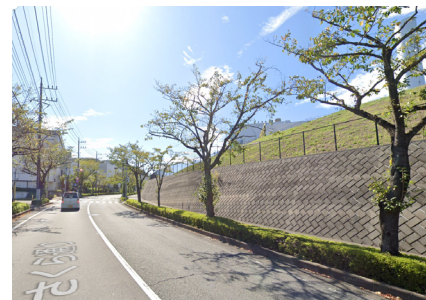
公共施設等の整備に伴う危険性除去による除外（バイオエネルギーセンター）

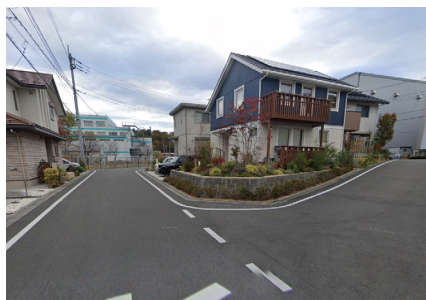
住宅開発に伴う危険性除去による除外（小山町）

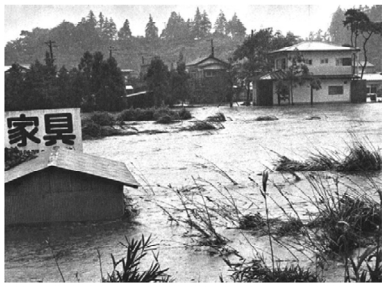
集中豪雨による被害の様子(1972年7月) 出典：町田市下水道ビジョン
2018年	台風24号 住家一部破損47棟等	
2019年	台風15号 住家準半壊 ^{用語} に至らない53棟、 道路冠水3か所等 台風19号 住家半壊 ^{用語} 2棟、住家一部損壊(準半壊) ^{用語} 1棟、住家準半壊に至らない45棟、床上浸 水2棟、床下浸水1棟、 道路破損10か所、がけ崩れ18か所等
