新たなごみの資源化施設について

「町田市一般廃棄物資源化基本計画」を踏まえ、2013年に策定した「町田市資源循環型施設整備基本計画」に基づき整備を進めている、新たなごみの資源化施設について、2022年6月の行政報告以降の進捗状況等を報告します。

2 町田市バイオエネルギーセンター（ごみ焼却施設、バイオガス化施設、不燃粗大ごみ処理施設）

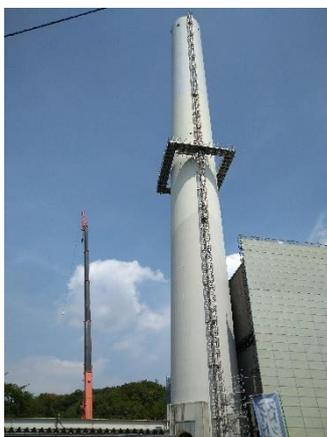
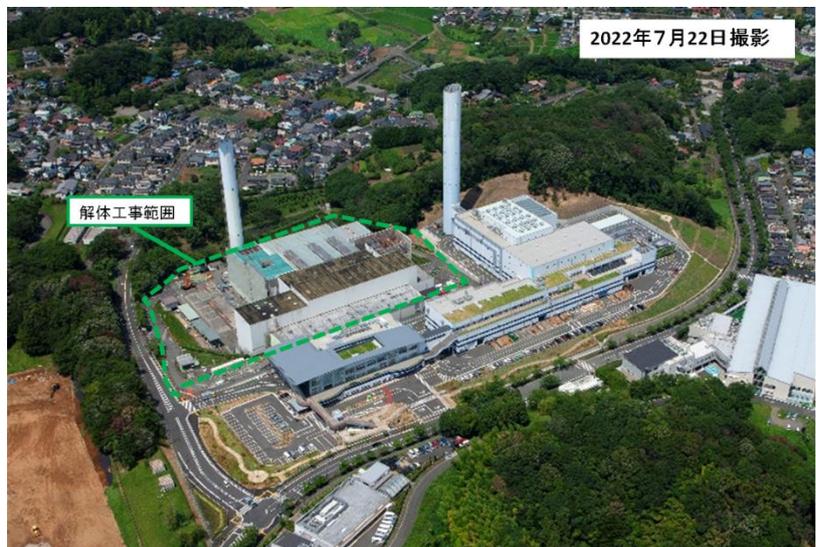
【旧焼却施設解体工事写真】

旧工場の解体工事は、内部機械の撤去を順次進めるとともに、煙突の解体準備を進めている。今後は、建物の解体工事に着手していく予定。工事にあたりは、引き続き、周辺への配慮に努め、安全第一に進めていく。

煙突解体準備

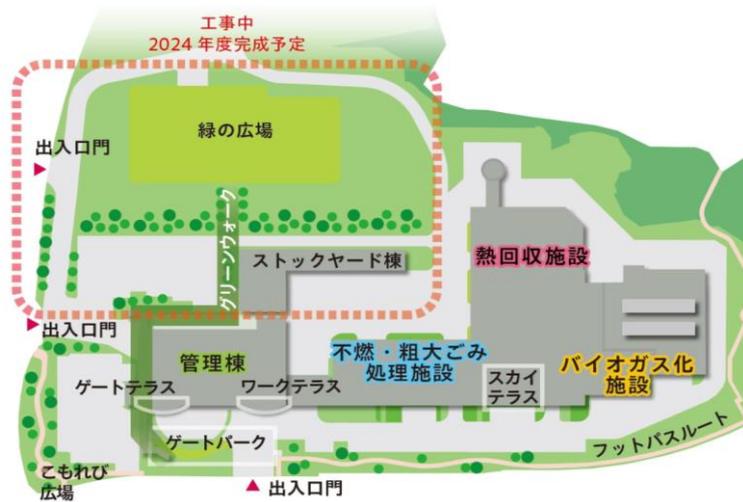
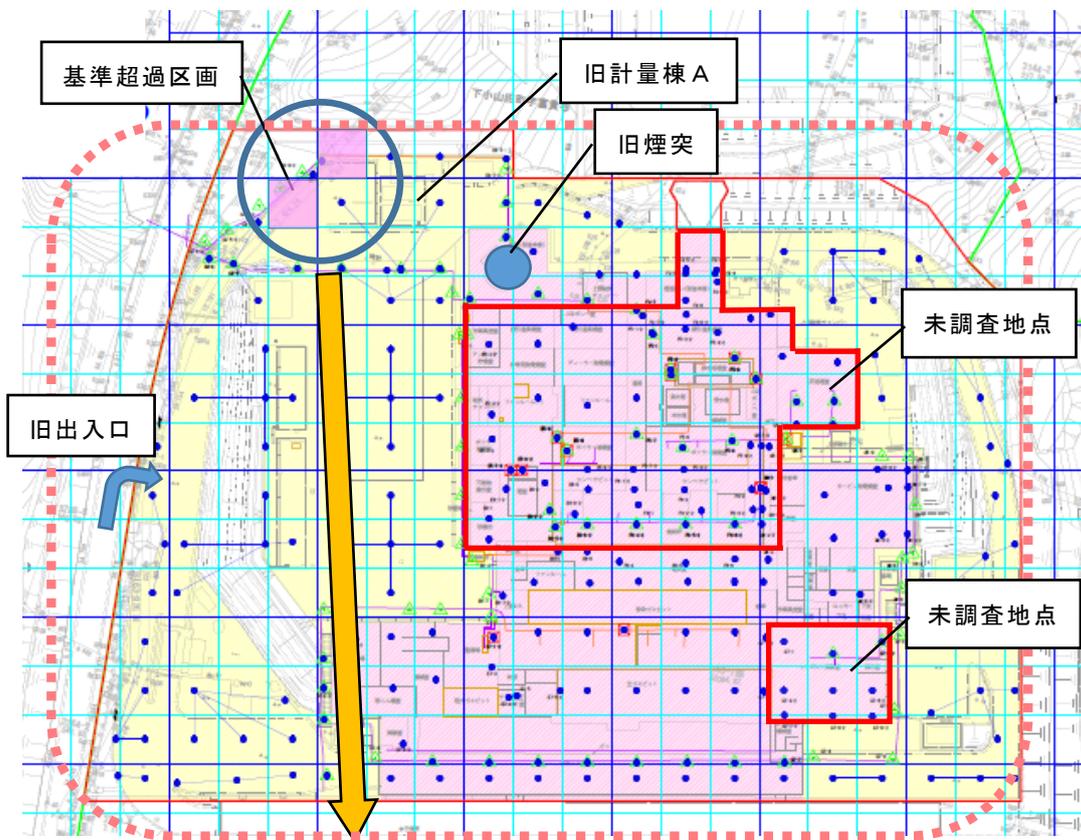
【調査地点図】

現在までに、予定する 274 地点（259 検体）のうち、198 地点（161 検体）を調査した。（参照【調査地点図】）

次の、ア、イの 2 地点の土壌について、わずかながら「鉛及びその化合物」の溶出量基準（0.01mg/L）の超過が認められた。

調査地点	溶出量測定値	溶出量基準値
・地点ア	0.011～0.027 mg/L	0.01mg/L 以下
・地点イ	0.011～0.024 mg/L

○基準を超過した地点を含む2区画について、法・条例に基づき対応していく。

- ・土壌汚染対策法第 14 条による区域指定の申請を行う。
- ・指定された区域の種類に応じて対策を実施する。

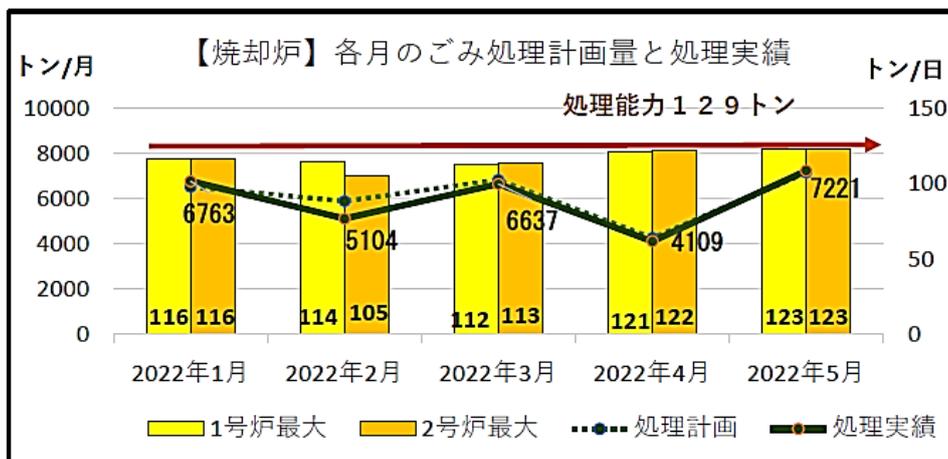
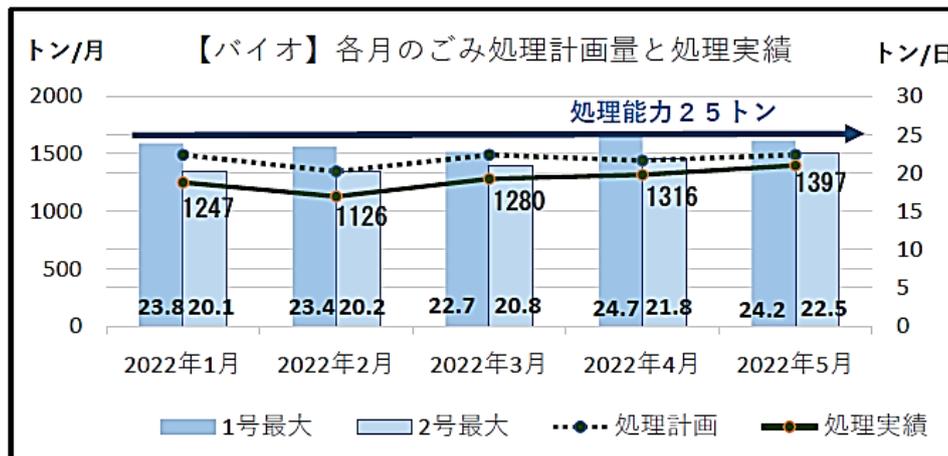
③運転状況（参考）

(ア) 運転状況報告（ごみ処理計画・処理実績、排ガスの測定結果など）
